REMONT ELEWACJI FRONTOWEJ KAMIENIC

ul. Woźna 21 i ul. Klasztorna 4, w Poznaniu

Poznań, maj 2020 r.

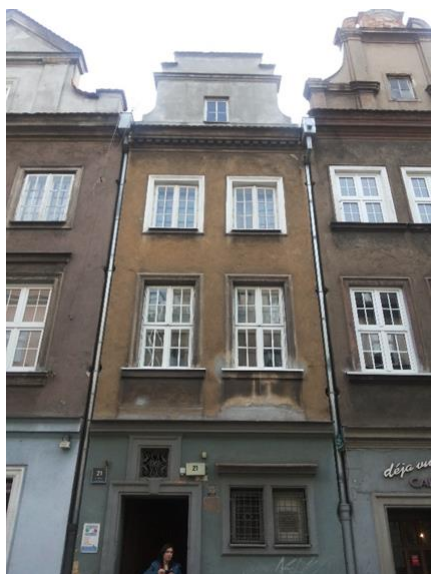
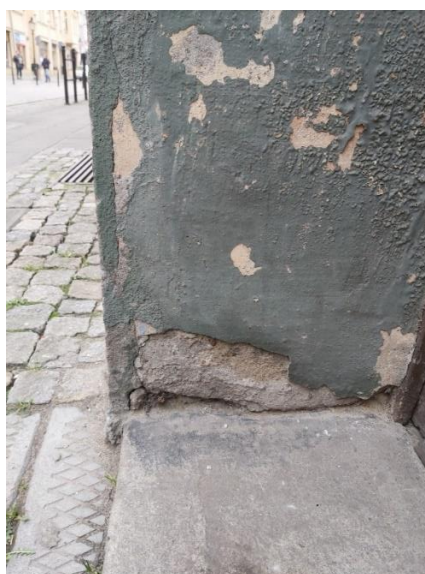
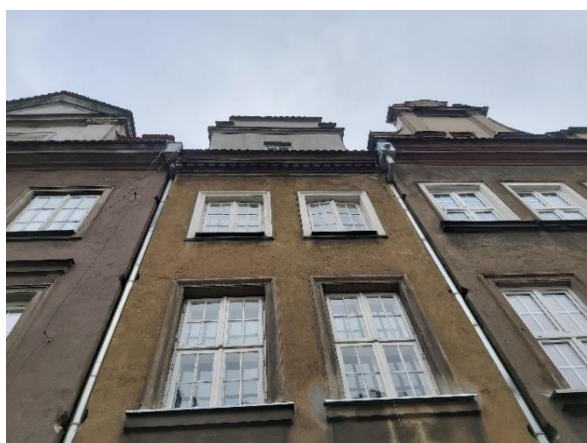
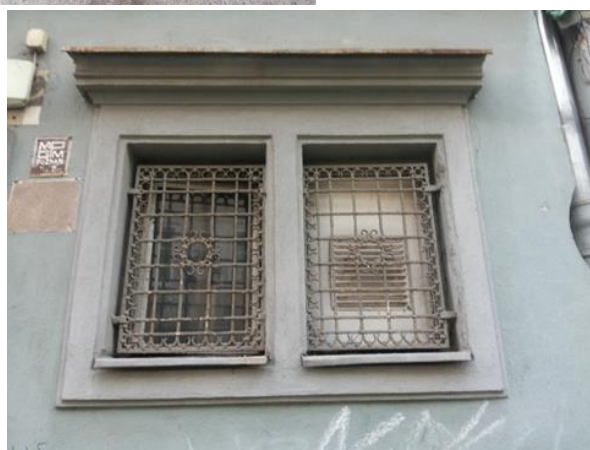
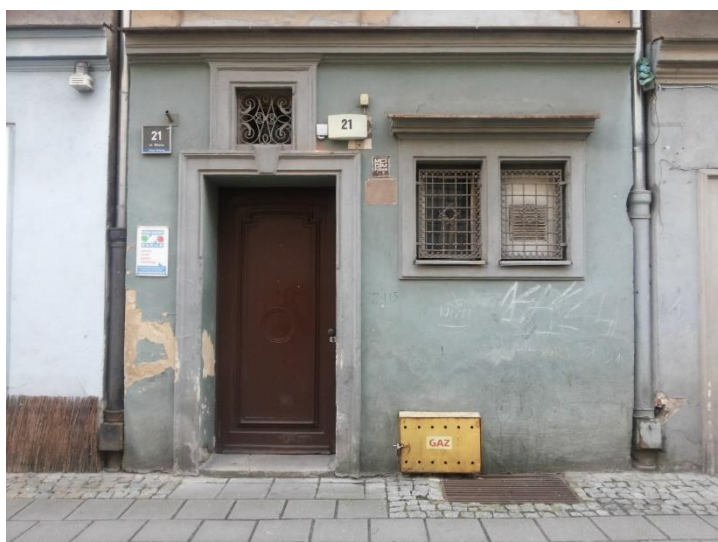
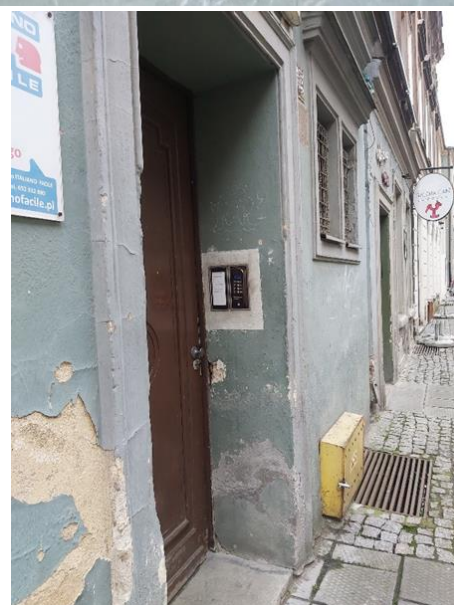
Tynki na elewacji są w złym stanie. Najlepiej prezentuje się tynk na ścianie szczytowej. W części środkowej i parteru tynki są mocno zanieczyszczone, występują ubytki, zwłaszcza wzdłuż bruzd elewacyjnych, w których znajdują się rury spustowe. Uszkodzony jest także fragment gzymsu wieńczącego, przy rurze spustowej.

W okolicach otworów okiennych widoczne są wykonywane w międzyczasie wyprawki.

Uszkodzony jest częściowo rysunek opasek okiennych i opaski drzwiowej.

Widoczne są również zawilgocenia ściany w strefie cokołowej, pęknięcie stopnia przy wejściu do budynku. Na tynku przyziemia dostrzegalne są także próby grafitti.

W strefie otworu drzwiowego zauważalny jest brak uporządkowania tabliczek informacyjnych i fragmentów instalacji.

- wykonanie gruntownej naprawy uszkodzeń tynków elewacji,
- wykonanie gruntownej naprawy elementów ozdobnych: opasek okiennych i opaski drzwiowej, gzymsów podparapetowych i nadokiennych,
- odtworzenie w tynku elementów płyciny podokiennej,
- oczyszczenie fragmentów elewacji (parter) z grafitti oraz zabezpieczenie przed ponownym atakiem graficiarzy,
- naprawa stopnia wejściowego,
- zabezpieczenie strefy cokołowej przed wilgocią,
- wymiana opierzeń (parapety, gzymsy),
- oczyszczenie, zabezpieczenie antykorozyjne i pomalowanie krat okiennych,
- oczyszczenie i pomalowanie stolarki okiennej,
- oczyszczenie i pomalowanie drzwi wejściowych wraz z wymianą zamka,
- uporządkowanie chaosu informacyjnego w obrębie drzwi wejściowych.

2. Ostrożne, ręczne usunięcie zdegradowanych i uszkodzonych partii tynków, cementowych uzupełnień.
3. Ostrożne, ręczne usunięcie zdegradowanych i uszkodzonych tynków oraz wtórnych warstw malatury w obrębie parteru (wejście), gdzie nastąpiło częściowe odspojenie tynku i malatury. Prace (pkt 2 i 3) powinny być prowadzone systematycznie przez wykwalifikowany zespół pod stałym nadzorem konserwatorskim.

6. Demontaż, oczyszczenie i ponowny montaż kraty nad studzienką doświetlającą okno piwniczne.
7. Oczyszczenie studzienki doświetlającej.
8. Odtworzenie fragmentu gzymsu wieńczącego, przy rurze spustowej.

9. Wyrównanie tynkiem krawędzi obu bruzd wzdłuż rur spustowych.
10. Odtworzenie w tynku płycin podokiennych (I piętro).
11. Wykonanie nowych opierzeń (parapety, gzyms nadokienny, gzyms pośredni między parterem i I piętrzem) z blachy stalowej powlekanej (kolor RAL do ustalenia na etapie realizacji kolorystyki elewacji, w uzgodnieniu ze służbami konserwatorskimi).

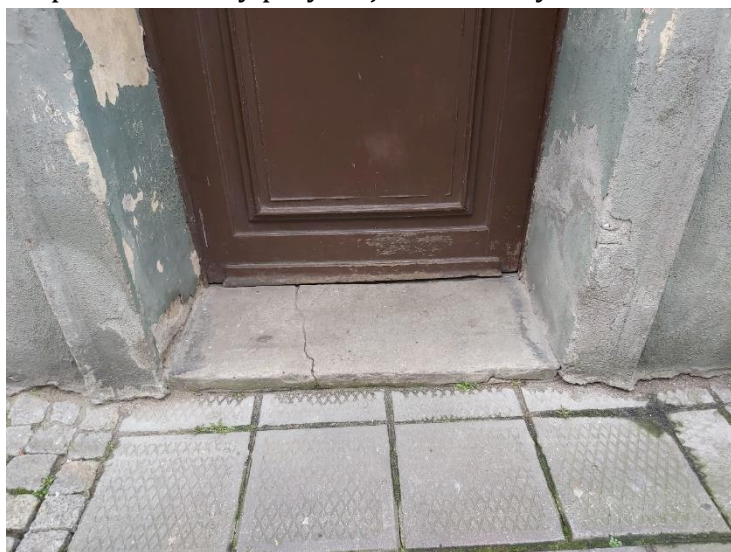
Stopień betonowy przy wejściu do budynku.

1. Przeprowadzenie oględzin stanu zachowania stopnia wejściowego.
2. Wstępne oczyszczenie powierzchni betonowej stopnia.
3. Wykonanie wyprawki cementowej na pękniętej płycie stopnia wejściowego.
4. Po demontażu kraty stalowej przeprowadzenie oględzin stanu zachowania betonowej studzienki piwnicznej.

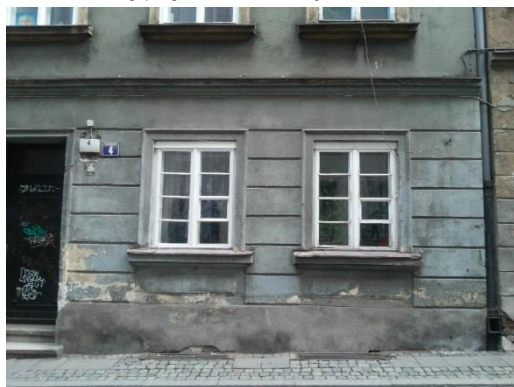
Parter kamienicy przy ul. Klasztornej 4

Tynki na elewacji są w złym stanie. W części środkowej i parteru tynki są mocno zanieczyszczone, występują ubytki, zwłaszcza w części parteru.

Tynki są zabrudzone, częściowo uszkodzone, odrapane i widoczne są doraźnie wykonywane wyprowadki (cokół).

Widoczne są również zawilgocenia ściany w strefie cokołowej.

W strefie otworu drzwiowego zauważalny jest brak uporządkowania tabliczek informacyjnych i wiszące kable instalacyjne.

1. Demontaż instalacji elektrycznej (wiszące przewody, domofon, podświetlany numer budynku), oraz tabliczek informacyjnych.
2. Ostrożne, ręczne usunięcie zdegradowanych i uszkodzonych partii tynków, cementowych uzupełnień.

3. Ostrożne, ręczne usunięcie zdegradowanych i uszkodzonych tynków oraz wtórnych warstw malatury w obrębie parteru (wejście), gdzie nastąpiło częściowe odspojenie tynku i malatury. Prace (pkt 2 i 3) powinny być prowadzone systematycznie przez wykwalifikowany zespół pod stałym nadzorem konserwatorskim.

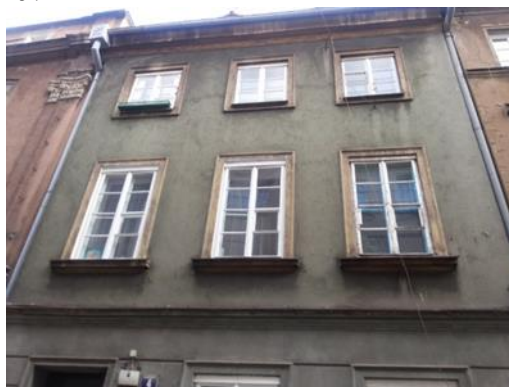
Część II elewacji

Uszkodzony jest częściowo rysunek opasek okiennych i opaski drzwiowej.

- c) Odtworzenie w tynku opaski wokół otworu drzwiowego i otworów okiennych, w systemie dwuwarstwowych tynków mineralnych (np. w technologii firmy

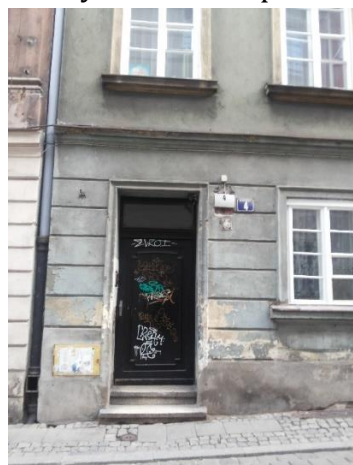
grafitti na drzwiach wejściowych
