PROGRAM PRAC KONSERWATORSKICH
REMONT ELEWACJI FRONTOWEJ KAMIENIC

ul. Woźna 21 i ul. Klasztorna 4, w Poznaniu

Poznań, styczeń 2020 r.

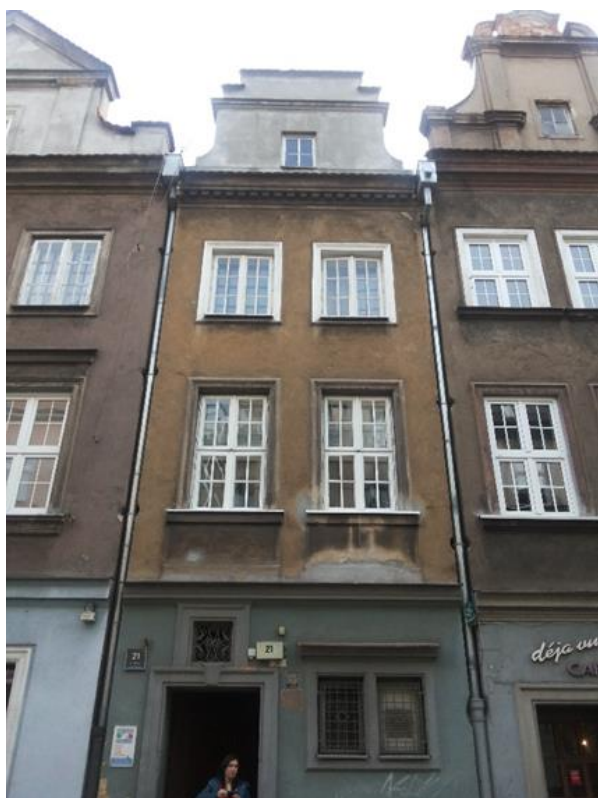
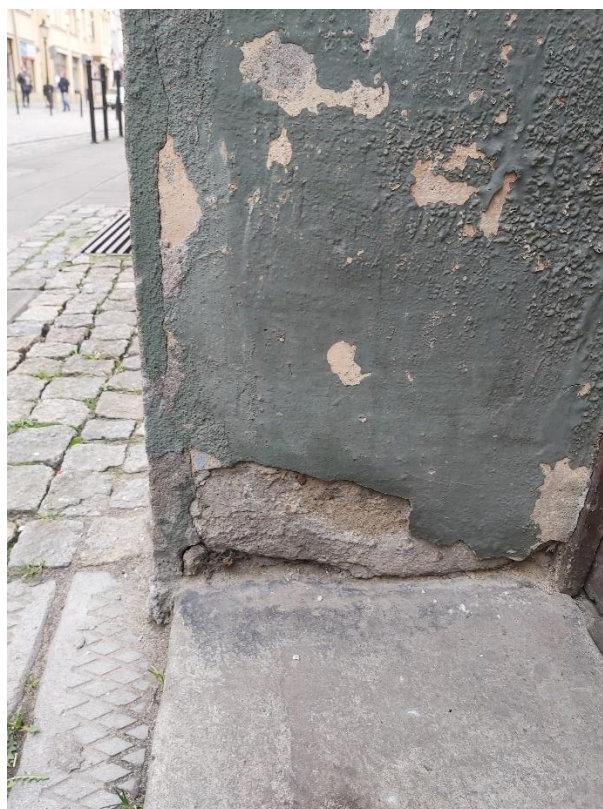
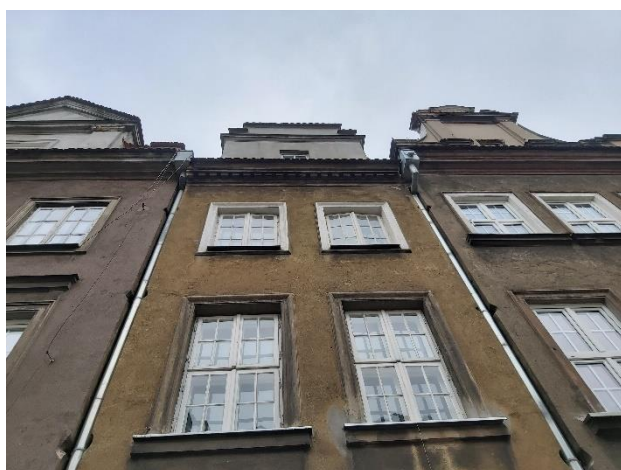
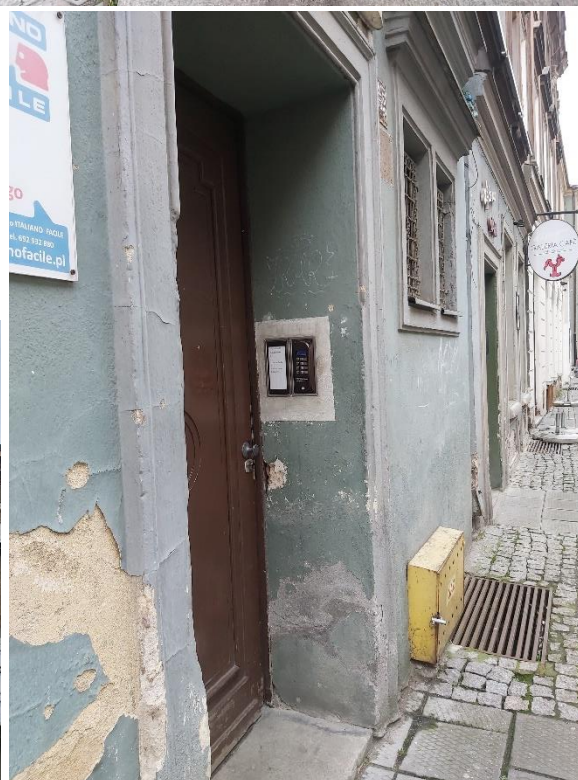
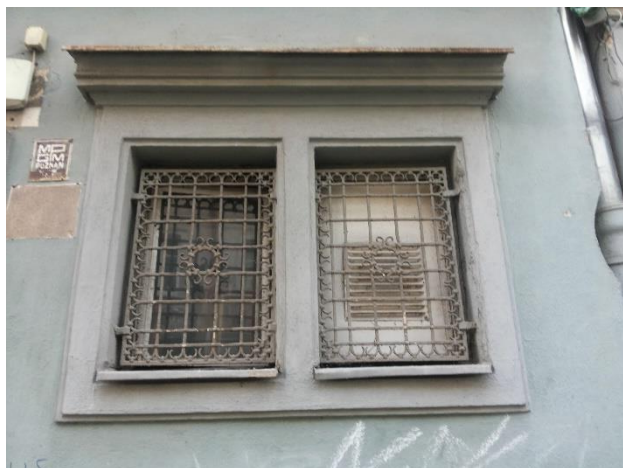
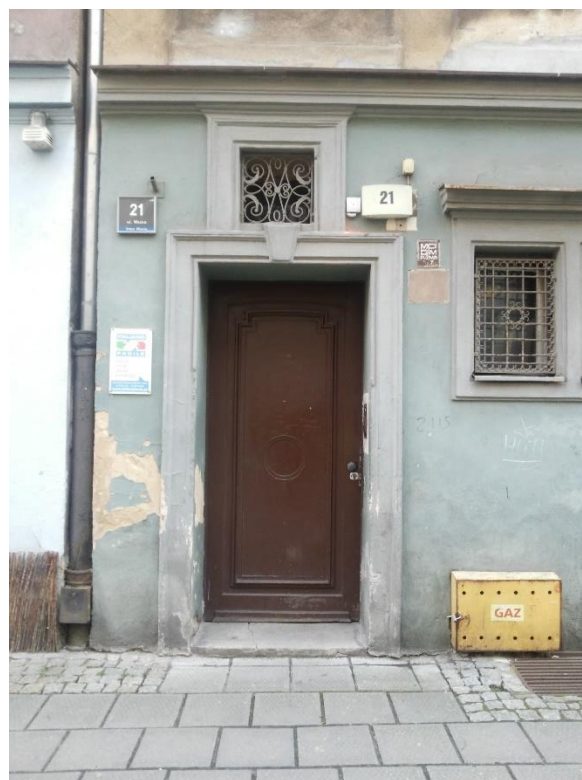
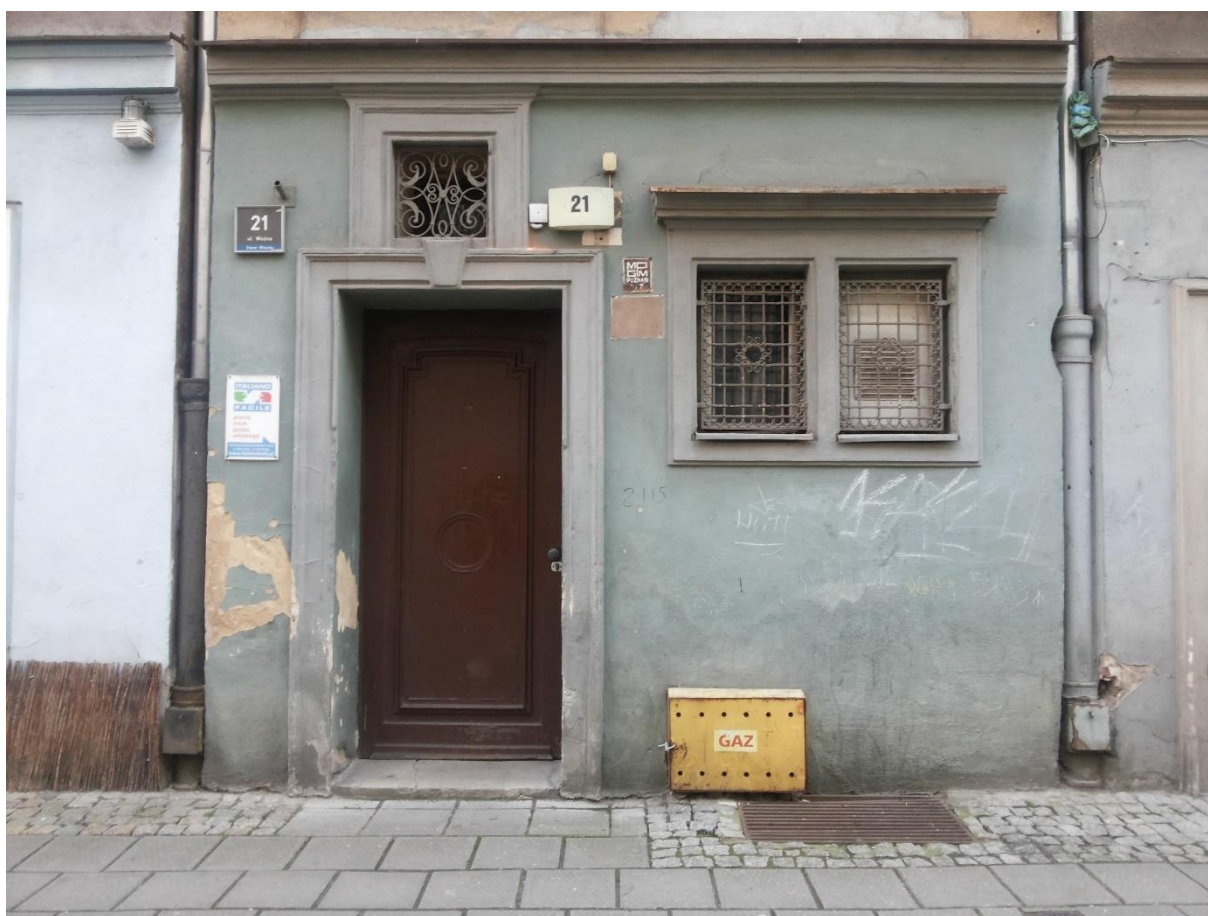
Tynki na elewacji są w złym stanie. Najlepiej prezentuje się tynk na ścianie szczytowej. W części środkowej i parteru tynki są mocno zanieczyszczone, występują ubytki, zwłaszcza wzdłuż bruzd elewacyjnych, w których znajdują się rury spustowe. Uszkodzony jest także fragment gzymsu wieńczącego, przy rurze spustowej.

W okolicach otworów okiennych widoczne są wykonywane w międzyczasie wyprawki. Uszkodzony jest częściowo rysunek opasek okiennych i opaski drzwiowej.

Widoczne są również zawilgocenia ściany w strefie cokołowej, pęknięcie stopnia przy wejściu do budynku. Na tynku przyziemia dostrzegalne są także próby graffiti.

W strefie otworu drzwiowego zauważalny jest brak uporządkowania tabliczek informacyjnych i fragmentów instalacji.

- wykonanie gruntownej naprawy uszkodzeń tynków elewacji,
- wykonanie gruntownej naprawy elementów ozdobnych: opasek okiennych i opaski drzwiowej, gzymsów podparapetowych i nadokiennych,
- odtworzenie w tynku elementów płyciny podokiennej,
- oczyszczenie fragmentów elewacji (parter) z graffiti oraz zabezpieczenie przed ponownym atakiem graficiarzy,
- naprawa stopnia wejściowego,
- zabezpieczenie strefy cokołowej przed wilgocią,
- wymiana opierzeń (parapety, gzymsy),
- oczyszczenie, zabezpieczenie antykorozyjne i pomalowanie krat okiennych,
- oczyszczenie i pomalowanie stolarki okiennej,
- oczyszczenie i pomalowanie drzwi wejściowych wraz z wymianą zamka,
- uporządkowanie chaosu informacyjnego w obrębie drzwi wejściowych.

1. Demontaż instalacji elektrycznej, oraz tabliczek informacyjnych.
2. Ostrożne, ręczne usunięcie zdegradowanych i uszkodzonych partii tynków, cementowych uzupełnień.

1. Demontaż i montaż istniejącej instalacji elektrycznej, podświetlanego numeru kamienicy i domofonu.
2. Demontaż i ponowny montaż krat stalowych w oknach, po ich oczyszczeniu ze starej farby, zabezpieczeniu antykorozyjnym i pomalowaniu.
3. Demontaż drzwi drewnianych, oczyszczenie i pomalowanie wraz z wymianą zamka i gałki + ponowny montaż.
4. Oczyszczenie konstrukcji drewnianej okien i pomalowanie.
5. Sprawdzenie stanu dachówek stanowiących zabezpieczenie gzymsów (wieńczącego i pośredniego w ścianie szczytowej poddasza), ewentualna wymiana, wzmocnienie mocowania i oczyszczenie istniejących.
6. Demontaż, oczyszczenie i ponowny montaż kraty nad studzienką doświetlającą okno piwniczne.
7. Oczyszczenie studzienki doświetlającej.
8. Odtworzenie fragmentu gzymsu wieńczącego, przy rurze spustowej.

9. Wyrównanie tynkiem krawędzi obu bruzd wzdłuż rur spustowych.
10. Odtworzenie w tynku płycin podokiennych (I piętro).
11. Wykonanie nowych opierzeń (parapety, gzyms nadokienny, gzyms pośredni między parterem i I piętrem) z blachy stalowej powlekanej (kolor RAL do ustalenia na etapie realizacji kolorystyki elewacji, w uzgodnieniu ze służbami konserwatorskimi).
12. Wykonanie kompleksowej dokumentacji konserwatorskiej przeprowadzonych prac.

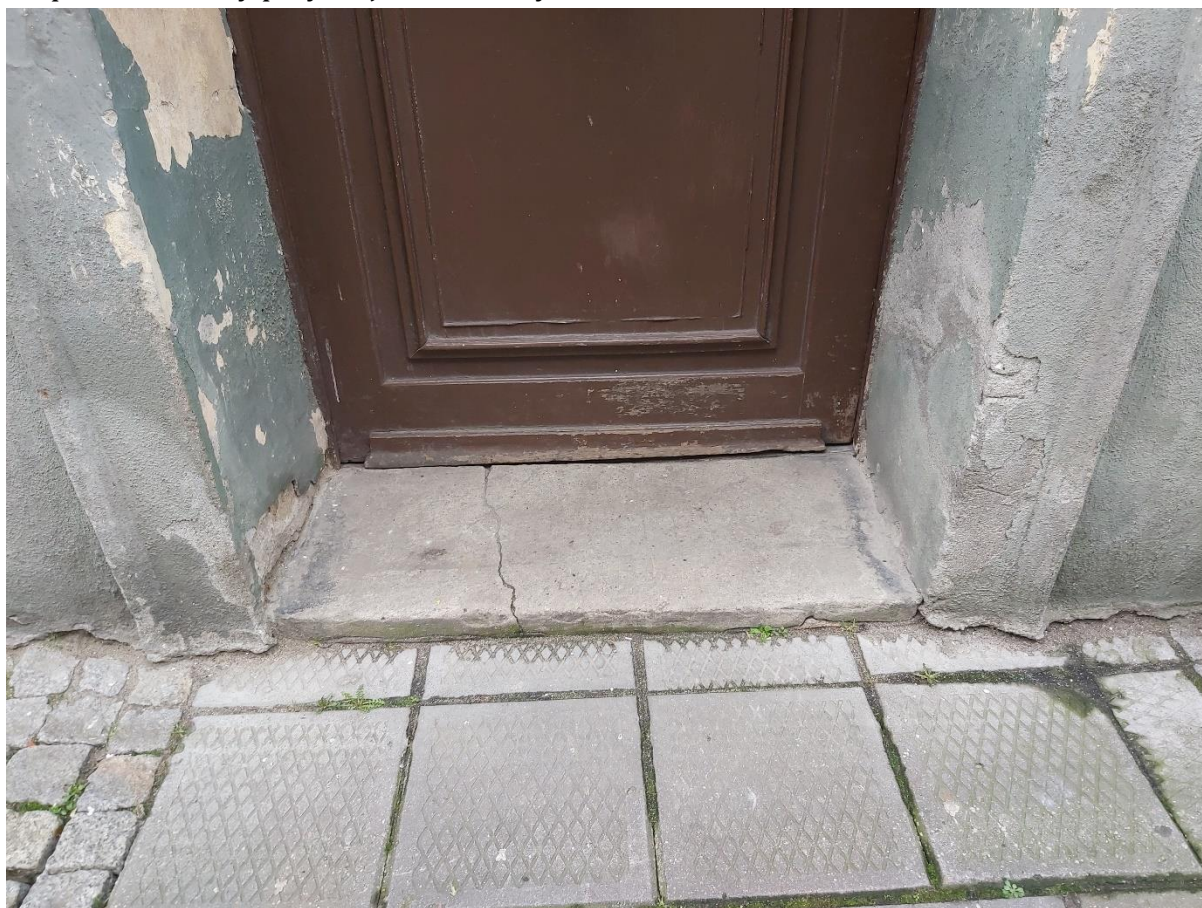
Stopień betonowy przy wejściu do budynku.

1. Przeprowadzenie oględzin stanu zachowania stopnia wejściowego.
2. Wstępne oczyszczenie powierzchni betonowej stopnia.
3. Wykonanie wyprawki cementowej na pękniętej płycie stopnia wejściowego.
4. Po demontażu kraty stalowej przeprowadzenie oględzin stanu zachowania betonowej studzienki piwnicznej.
5. Oczyszczenie powierzchni betonowej studzienki – ściany i dno studzienki.
6. Wykonanie wyprawek cementowych w miejscach ewentualnych pęknięć.
7. Ponowny montaż kraty stalowej (po jej oczyszczeniu).

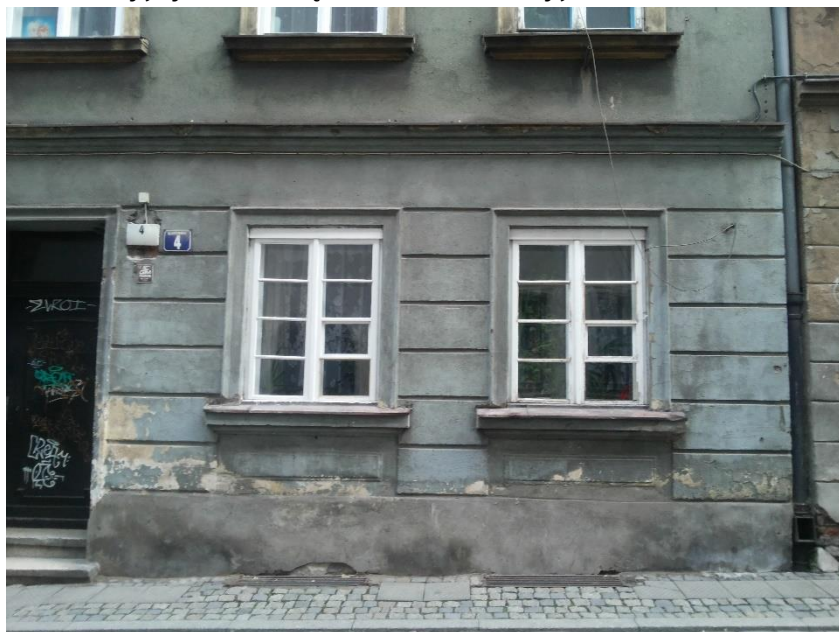
Parter kamienicy przy ul. Klasztornej 4

Tynki na elewacji są w złym stanie. W części środkowej i parteru tynki są mocno zanieczyszczone, występują ubytki, zwłaszcza w części parteru.

Tynki są zabrudzone, częściowo uszkodzone, odrapane i widoczne są doraźnie wykonywane wyprawki (cokół).

Widoczne są również zawilgocenia ściany w strefie cokołowej.

W strefie otworu drzwiowego zauważalny jest brak uporządkowania tabliczek informacyjnych i wiszące kable instalacyjne.

- wykonanie gruntownej naprawy uszkodzeń tynków elewacji,
- wykonanie gruntownej naprawy elementów ozdobnych: opasek okiennych i opaski drzwiowej, gzymsów podparapetowych i szprosów podokiennych (parter),
- zabezpieczenie ściany parteru przed atakiem grzeczniarzy,
- odświeżenie stopni wejściowych,
- zabezpieczenie strefy cokołowej przed wilgocią,
- wymiana opierzeń (parapety, gzymsy),
- oczyszczenie i pomalowanie stolarki okiennej,
- oczyszczenie i pomalowanie drzwi wejściowych wraz z wymianą zamka i klamki,
- uporządkowanie chaosu informacyjnego w obrębie drzwi wejściowych,
- ukrycie kabli instalacyjnych.

1. Demontaż instalacji elektrycznej (wiszące przewody, domofon, podświetlany numer budynku), oraz tabliczek informacyjnych.
2. Ostrożne, ręczne usunięcie zdegradowanych i uszkodzonych partii tynków, cementowych uzupełnień.

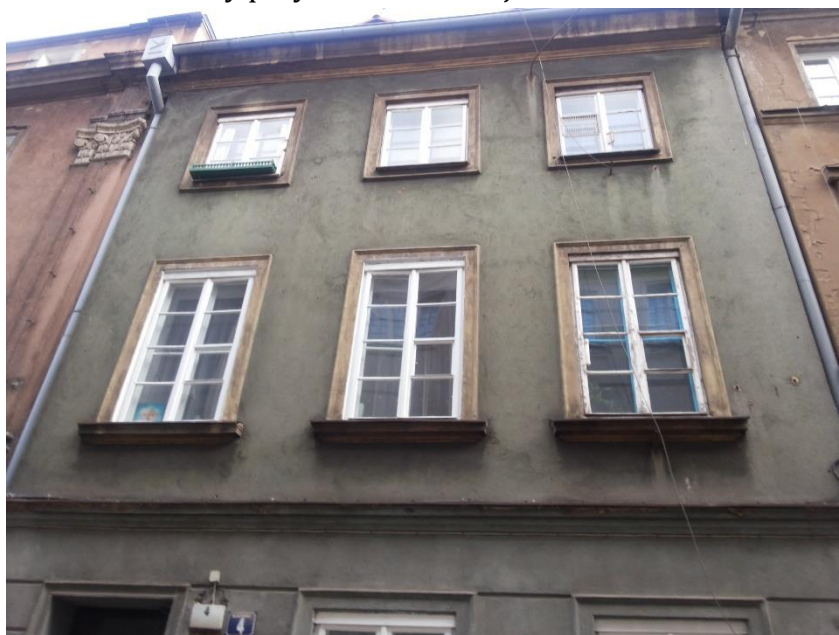
Część II elewacji

Uszkodzony jest częściowo rysunek opasek okiennych i opaski drzwiowej.

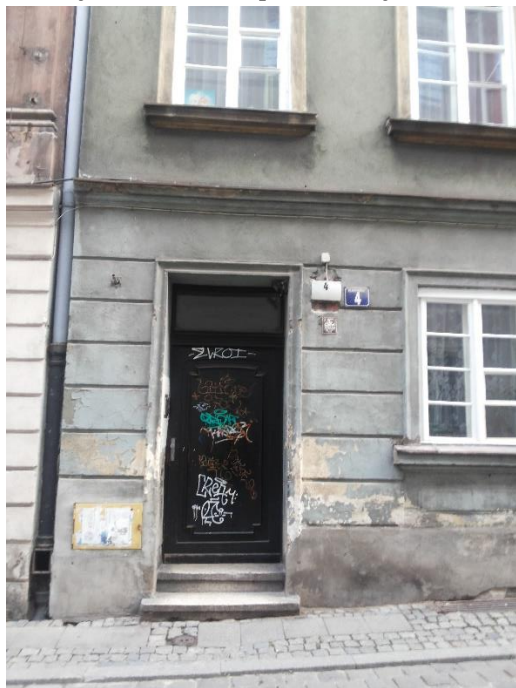
grafitti na drzwiach wejściowych
